DIAGNÓSTICO DO SEGMENTO URBANO DO RIO PALMEIRINHA NO
MUNICÍPIO DE CRUZ MACHADO, PR

DIAGNÓSTICO AMBIENTAL DO SEGMENTO URBANO DO RIO PALMEIRINHA
NO MUNICÍPIO DE CRUZ MACHADO, PR

Trabalho de conclusão de curso apresentado ao Curso de MBA em Gestão Ambiental, do Programa de Educação Continuada em Ciências Agrárias da Universidade Federal do Paraná, como pré-requisito para obtenção do título de especialista em Gestão Ambiental.

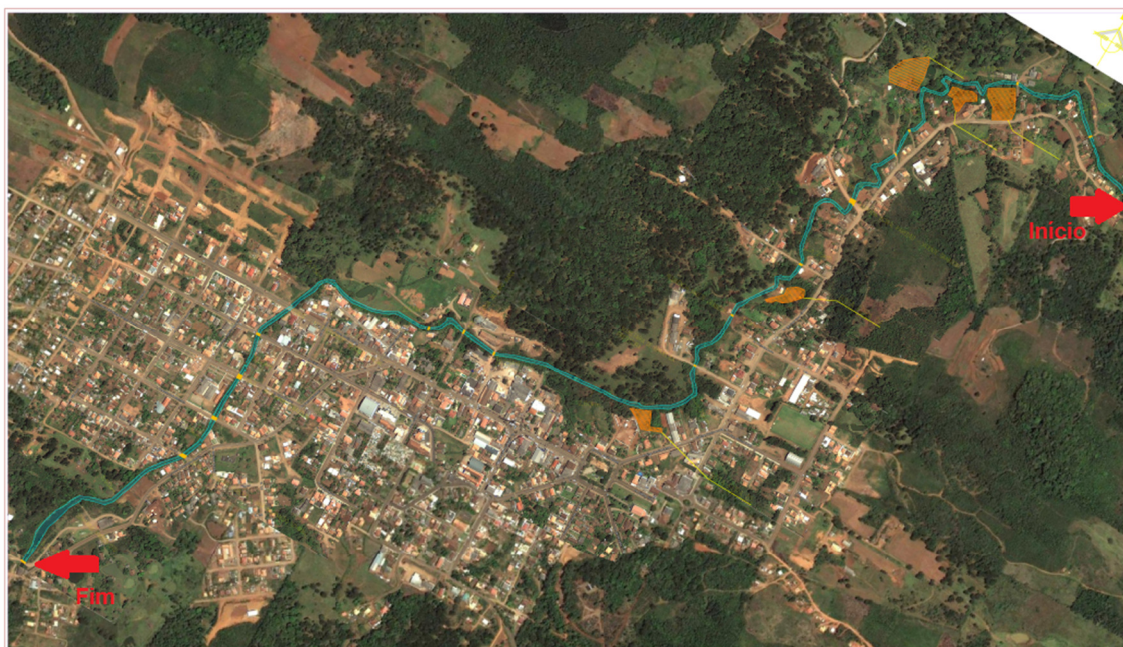
Após sair da cidade de Cruz Machado o rio segue seu curso sentido sudoeste para desaguar no Rio Iguaçu (Figura 2).

FIGURA 2 – LOCALIZAÇÃO DO INÍCIO E FIM DO SEGMENTO ESTUDADO DO RIO PALMEIRINHA

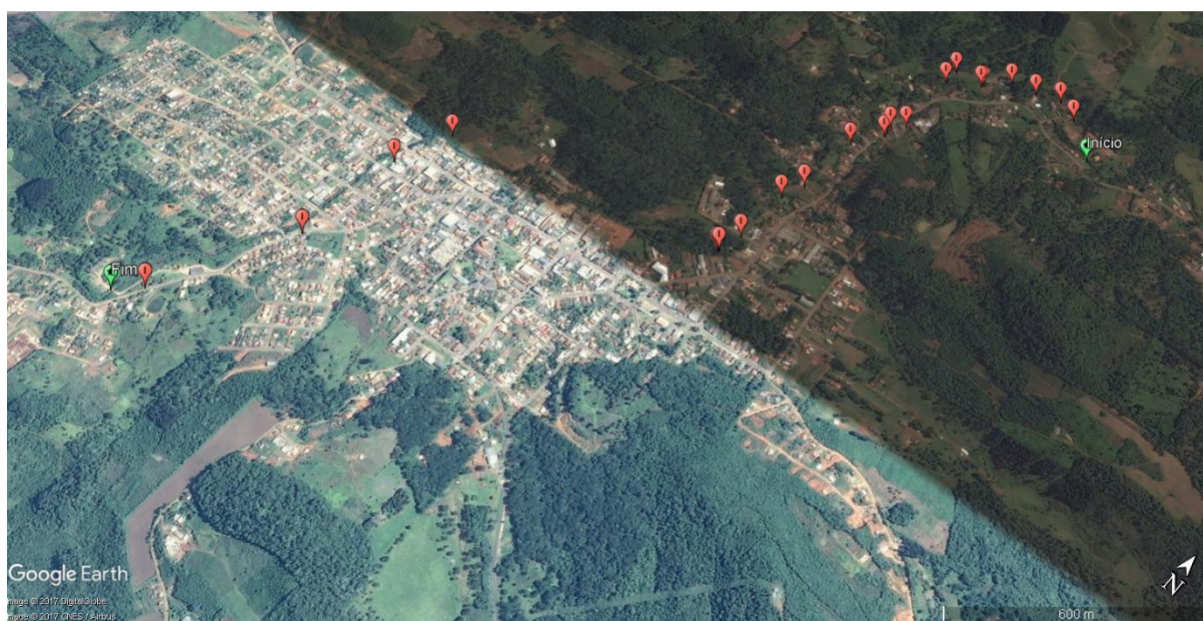
Nos 5 km estudados do rio Palmeirinha, vários impactos foram diagnosticados (Figura 3), o principal impacto diagnosticado foi a supressão da mata ciliar, do qual por motivo deste decorre todos os outros impactos que foram encontrados, como: casas construídas na beira do talude do rio (Figura 4), pequenas propriedades rurais que utilizam as várzeas do rio para plantações de subsistência e culturas de pecuária (Figura 5).

FIGURA 3 – MAPA COM DEMARCAÇÃO DO TRECHO DE ESTUDO E PONTOS DOS IMPACTOS DIAGNOSTICADOS

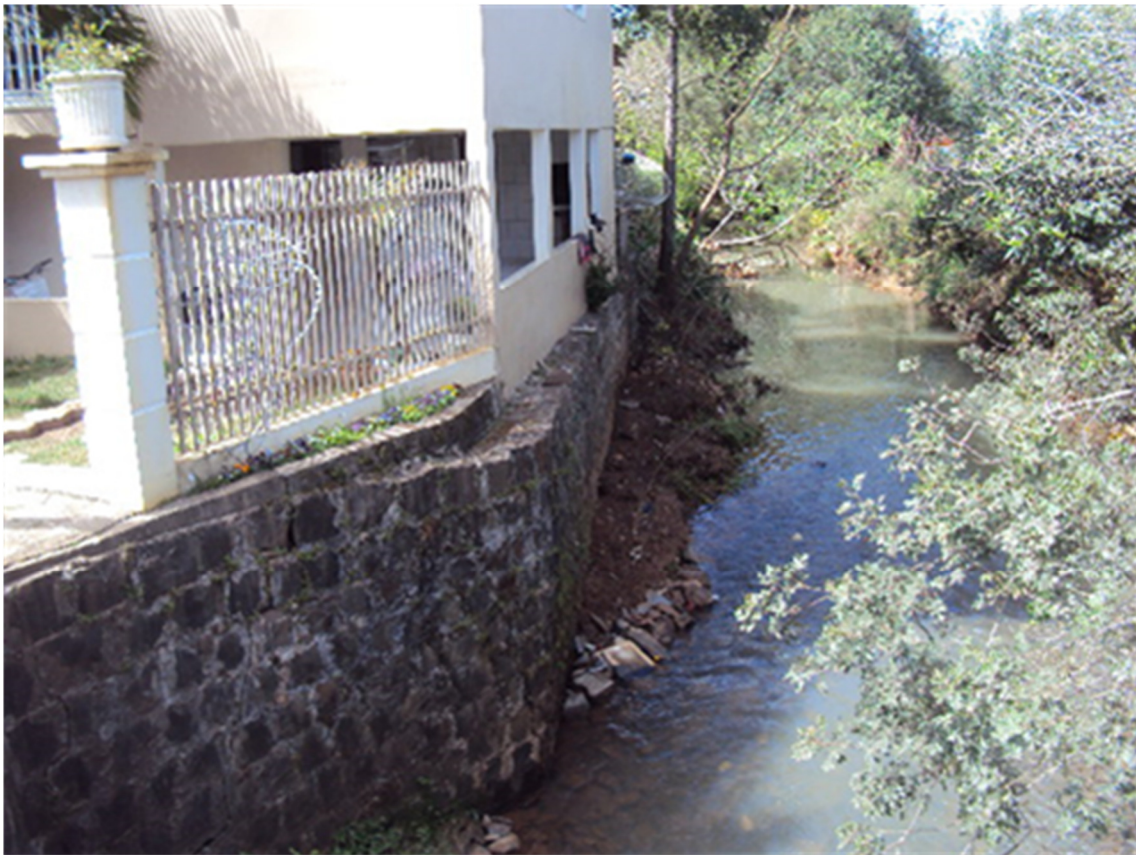
FIGURA 4 – RESIDÊNCIA COM O MURO DE DIVISA NO TALUDE DO RIO PALMEIRINHA

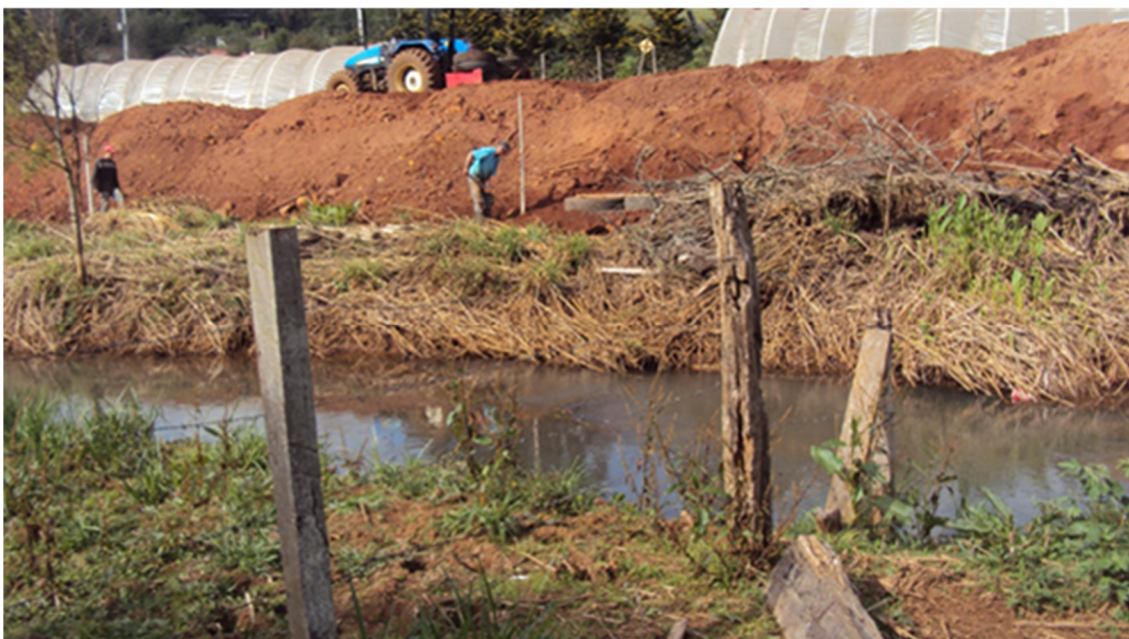
FIGURA 5 – MATA CILIAR SUPRIMIDA PARA UTILIZAÇÃO DA ÁREA PARA PLANTIO DE SUBSISTÊNCIA

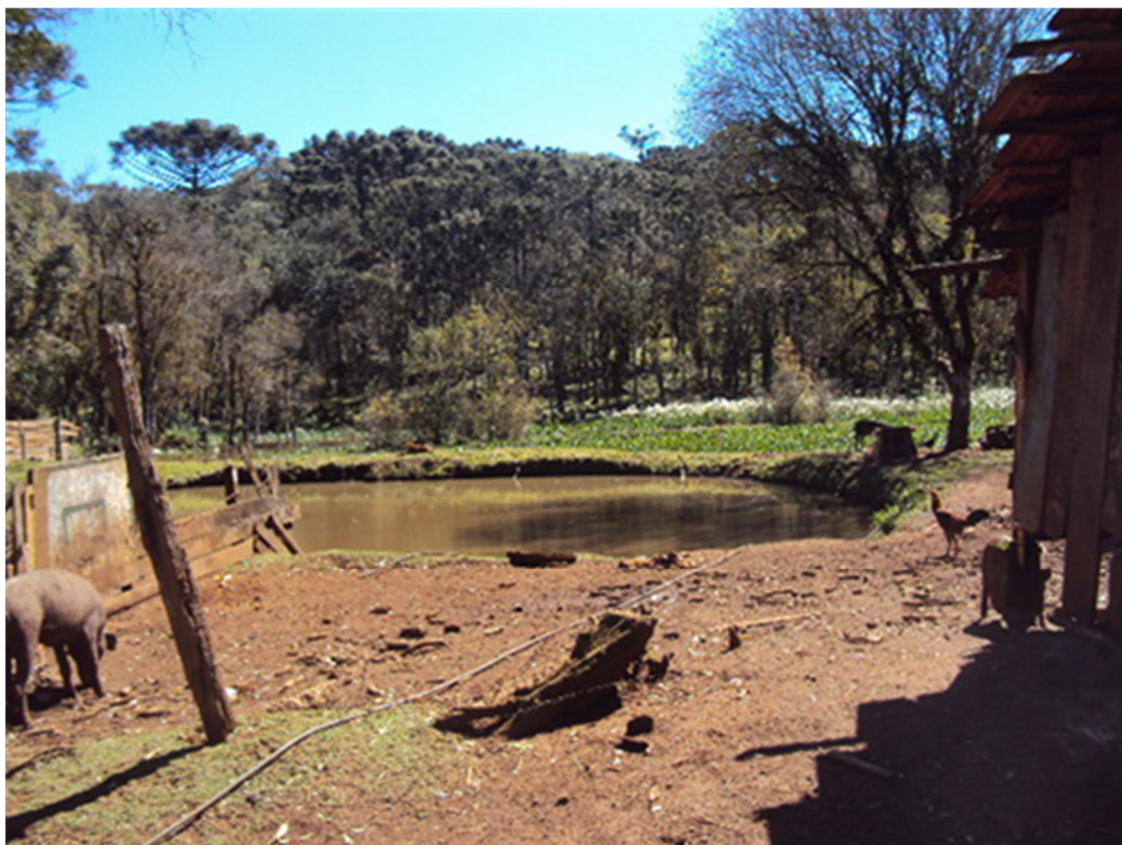
Na região, os criadouros de animais, em geral são de pequenos produtores que possuem poucos recursos e não têm orientação técnica adequada, os quais acabam lançando os dejetos diretamente no leito do rio sem qualquer tratamento. Mesmo quando alguma obra de saneamento é feita, como a construção de pocilgas, não há como garantir que o solo esteja totalmente protegido, principalmente no caso das esterqueiras que são ao ar livre e sem proteção contra enxurradas decorrentes de chuvas intensas e a decomposição do seu material, a qual libera gases de efeito estufa (Figura 6).

FIGURA 6 – CRIAÇÃO DE SUÍNOS E OUTROS ANIMAIS DE PECUÁRIA NA ÁREA DE MATA CILIAR DO RIO PALMEIRINHA

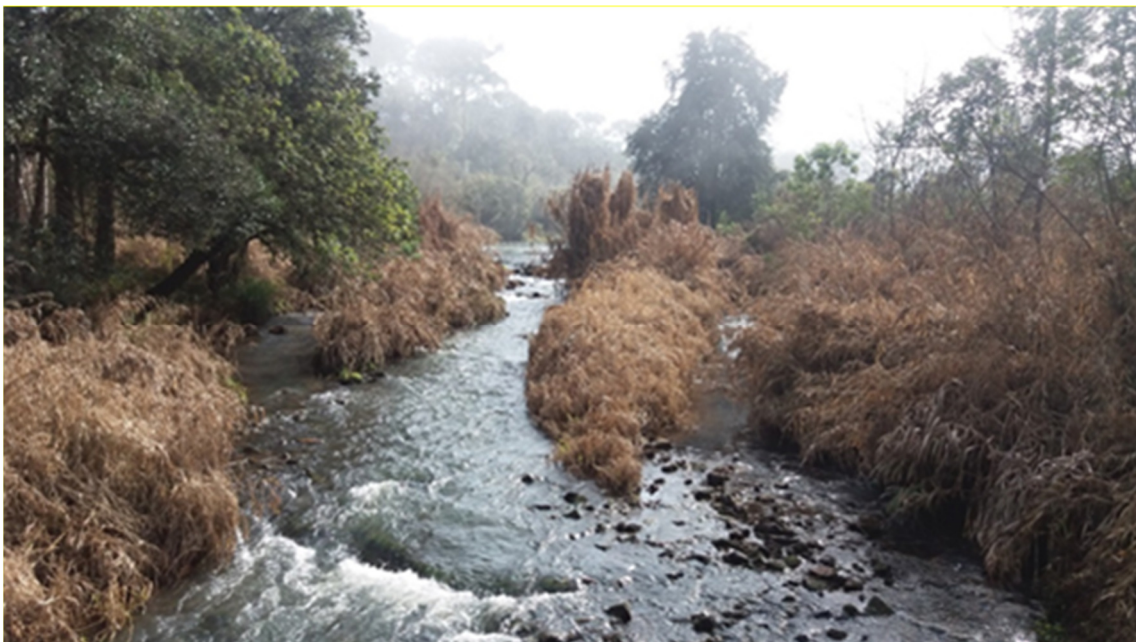
O processo do assoreamento encontrado no Rio Palmeirinha acarreta a diminuição de sua profundidade, bem como o do seu volume útil, prejudicando os mais diversos usos da água. Com isso há o aumento do escoamento superficial, por sua vez, implica em uma maior ocorrência de processos erosivos, transporte de sedimentos, nutrientes e poluentes para os córregos e rios causando uma série de problemas ambientais, como erosão, assoreamento e eutrofização (MAEDA, 2008), a eutrofização é o crescimento excessivo das plantas aquáticas, tanto planctônicas quanto aderidas, a níveis tais que sejam considerados como causadores de interferências com os usos desejáveis do corpo d'água (THOMANN E MUELLER, 1987). O crescimento explosivo dessas plantas tem a potencialidade de atingir tal biomassa que poderá cobrir todo espelho d'água ou o fundo do lago ou reservatório (ANDRADE; ROMEIRO, 2009). Dentre os problemas mais comumente observados podem ser citados: redução da biodiversidade (WINTON E CLAYTON, 1996; CILLIERS et al., 1996), prejuízos aos esportes náuticos (natação, esqui e pesca), entupimento de tubulações e canais de irrigação e, mais recentemente, prejuízos à produção de energia em usinas hidrelétricas (MITCHELL et al., 1990; ITAIPU BINACIONAL, 1997; THOMAS E BINI, 1999a, b) (Figura 7).

FIGURA 7 – SUBDIVISÃO DA CALHA DO RIO PALMEIRINHA GERADA POR ASSOREAMENTO E CRECIMENTO DE MACRÓFITAS

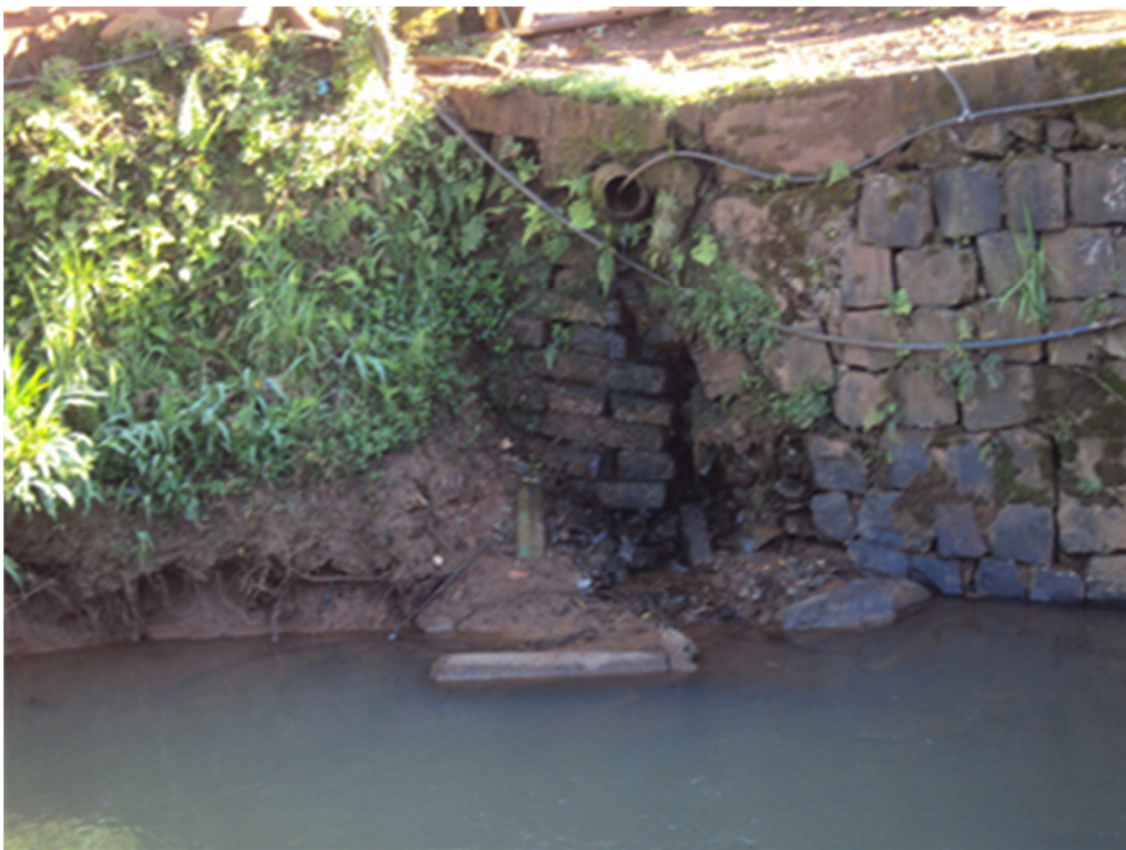
O município de Cruz Machado ainda não é atendido por uma unidade de tratamento de efluentes, o que faz com que as residências ainda utilizem fossas sépticas, sendo que estas não possuem fiscalização sobre a sua construção e eficiência de retenção do esgoto. Muitas casas também tem uma ligação direta para o rio, onde despejam diretamente no corpo hídrico o esgoto e a água pluvial do seu terreno (Figuras 8 e 9).

FIGURA 8 – LIGAÇÃO PARA DESPEJO DE EFLUENTE DIRETAMENTO AO RIO

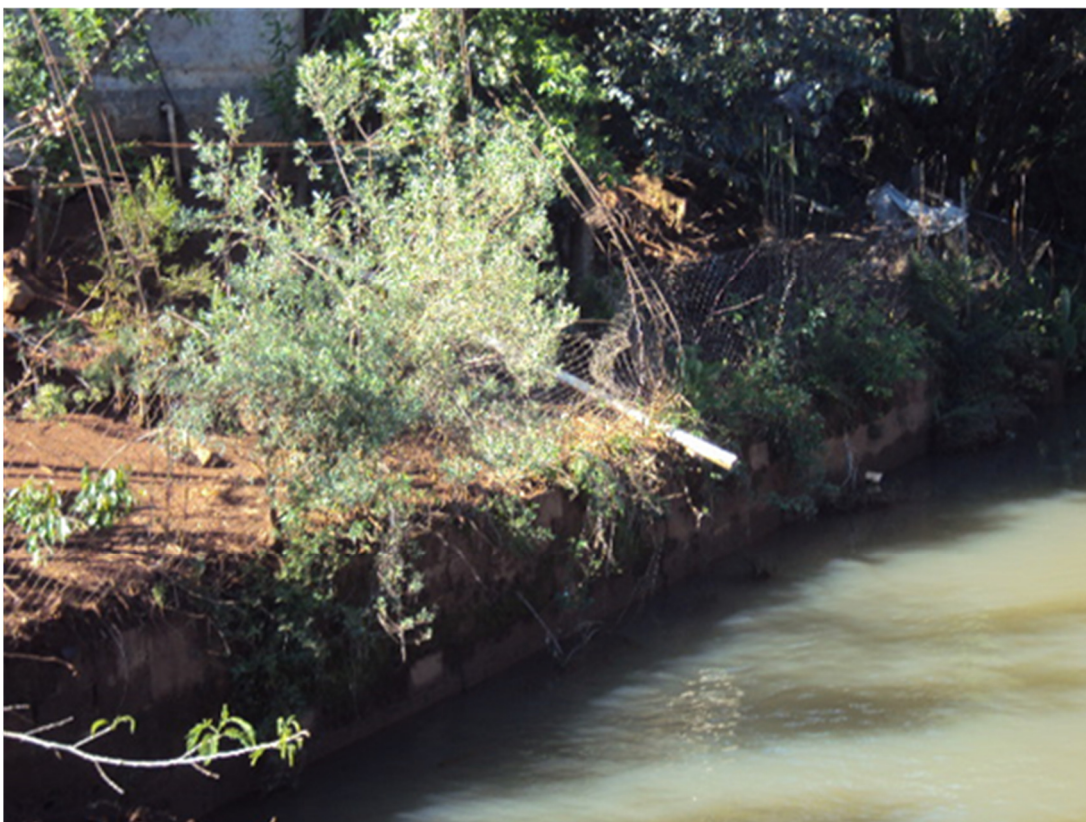
FIGURA 9 – LANÇAMENTO IRREGULAR DIRETAMENTE NO CORPO HÍDRICO

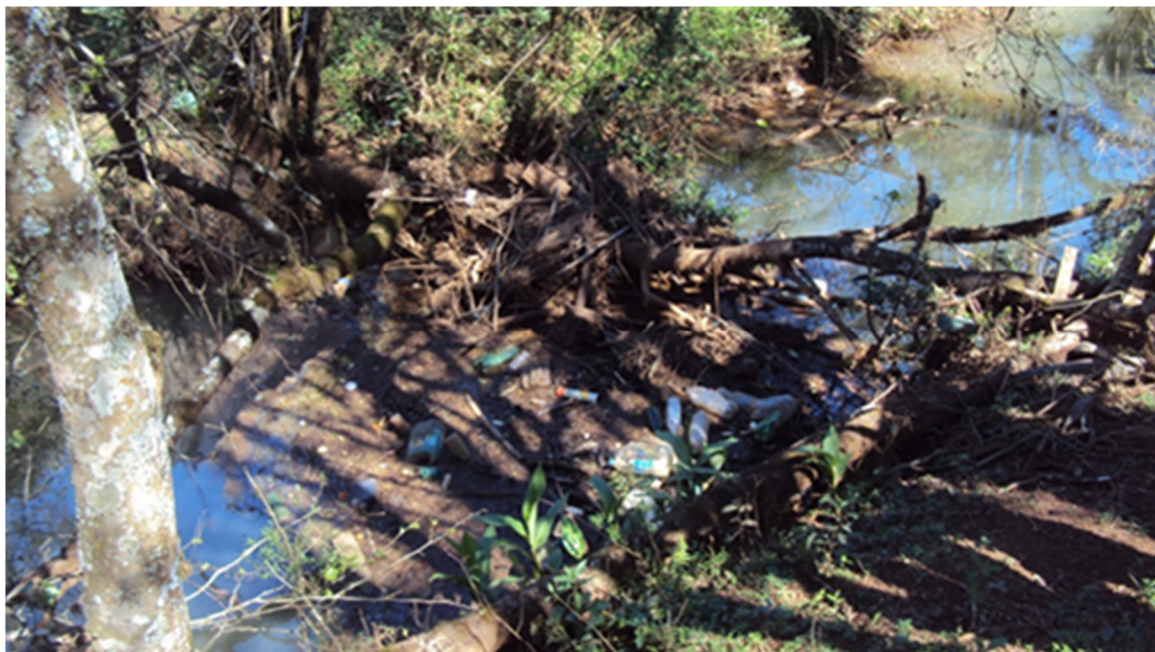
Outro impacto bastante encontrado é o de depósito de resíduos sólidos nas margens do Rio Palmeirinha, os quais são carregados pelo rio provocando declínio da qualidade da água, mortandade da fauna e diminuição da vazão hídrica (Figura 10).

FIGURA 10 – RESÍDUOS SÓLIDOS DESCARTADOS AS MARGENS DO RIO PALMEIRINHA
